HFUK Nord

Sicherheitshinweise für die Verwendung wasserführender Armaturen

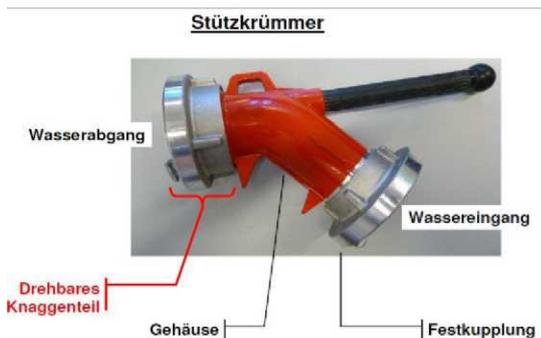
Bild 1 (©KUVB)

Bei einer bayerischen Feuerwehr löste sich während einer Löschübung die Verschraubung der drehbar gelagerten Kupplung eines Stützkrümmers (**Bild 1**). Während das Knaggenteil am Strahlrohr verblieb (**Bild 2**), schlug der am B-Schlauch angekuppelte Stützkrümmer dem Strahlrohrführer ins Gesicht. Er erlitt schwerste Verletzungen, u.a. zahlreiche Frakturen der Gesichtsknochen. Welche Umstände dazu geführt haben, dass sich die Verschraubung gelöst hat, konnte bisher nicht zweifelsfrei geklärt werden.

Da wie der geschilderte Unfall zeigt, durch, mit Druck beaufschlagte, gelöste Verschraubungen von Knaggenteilen ein erhebliches Verletzungsrisiko besteht, sollten alle möglicherweise betroffenen wasserführenden Armaturen **unverzüglich** mindestens von Hand überprüft und bei Mängeln entweder fachgerecht in Stand gesetzt oder außer Dienst genommen werden. Diese Überprüfung empfiehlt sich auch nach jedem Gebrauch.

Mindestens vor der ersten Inbetriebnahme und regelmäßig einmal innerhalb von 12 Monaten ist durch Sichtprüfung und Nachziehen die Befestigung des drehbaren Knaggenteils zu prüfen (siehe auch BGG/GUV-G 9102). Zu beachten ist, dass der Stutzen der Festkupplung mit drehbarem Knaggenteil komplett in das Rohr gedreht sein muss. Hierfür kann Spezialwerkzeug erforderlich sein.

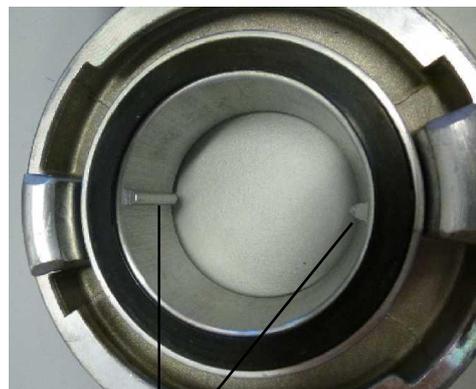
Das drehbar gelagerte Knaggenteil ist über einen innenliegenden Gewindestutzen mit dem Gehäuse verschraubt. Um diesen innenliegenden Gewindestutzen festzuschrauben oder zu lösen ist ein Spezialwerkzeug erforderlich, das an der Innenseite des Gewindestutzens die zwei Stege (**Bild 3**) greift.

Bild 3 (©KUVB) Innenliegender Gewindestutzen mit Stegen für Spezialwerkzeug
